Appendice B – Photos

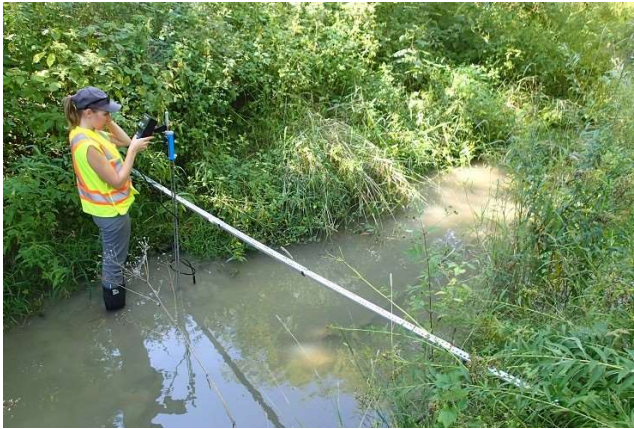
Ruisseau Bekcett – Vues en aval (9) et en amont (10) depuis la promenade Wilhaven. Vues en aval (11) et en amont (12) depuis le chemin French Hill. Vues en aval (13) et en amont (14) du chemin Birchgrove. La photo 15 porte sur une expertise menée à faible débit à la hauteur du chemin Birchgrove, à 560 mètres au sud du chemin Etienne.

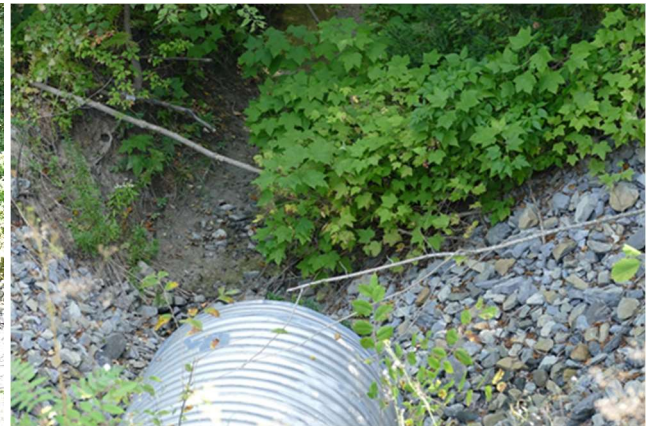
28

Affluents du ruisseau Beckett – Vues en aval (23) et en amont (24) à partir du chemin Birchgrove au nord du chemin Etienne. Vues en aval (25) et dans les champs (26) depuis le chemin Sarsfield au sud du chemin Beaton. Important domaine boisé visible à l'horizon (26). Vues en aval (27) et en amont (28) depuis le chemin Canaan, au sud de la promenade Oakwood; on peut constater que les débits sont très faibles.
