Appendice B – Photos

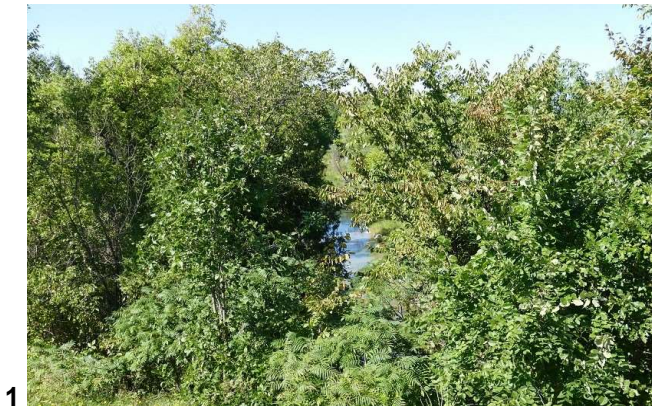
1

Ruisseau Beckett – Vues en aval (1) et en amont (2 et 3) du bras principal visible depuis la route régionale 174; les vues sont partiellement obscurcies par les arbres et les bosquets. La photo 2 fait état de la défaillance de la pente sur la berge sud-est. Vues en aval (4) et en amont (5) depuis le chemin Old Montreal. Talus abrupts et érosion ravinée évidents en amont (6) et en aval (7 et 8) le long du chemin Old Montreal.

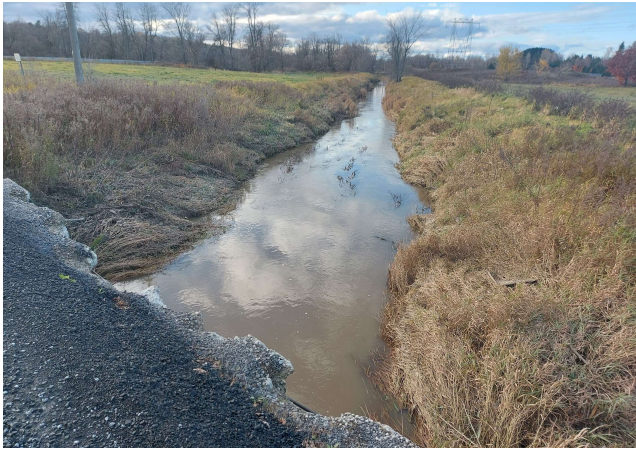
16

Ruisseau Beckett – Vues en aval (16) et en amont (17) depuis le chemin Etienne.

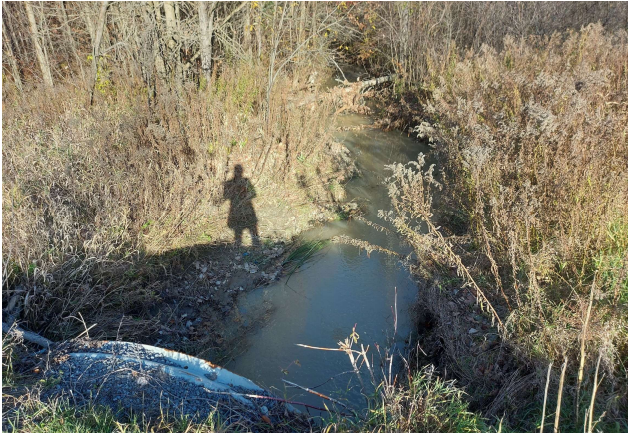
18

Affluents du ruisseau Beckett – Vues en aval (18 et 19) et en amont (21 et 21) de différents affluents le long du chemin Emmett. Les photos 19, 21 et 22 donnent des exemples de ponceaux qu'il faut refaire.

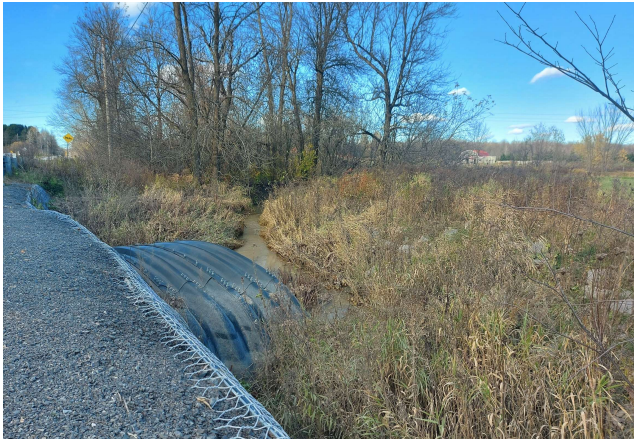
23

Affluents du ruisseau Beckett – Vues en aval (23) et en amont (24) à partir du chemin Birchgrove au nord du chemin Etienne. Vues en aval (25) et dans les champs (26) depuis le chemin Sarsfield au sud du chemin Beaton. Important domaine boisé visible à l'horizon (26). Vues en aval (27) et en amont (28) depuis le chemin Canaan, au sud de la promenade Oakwood; on peut constater que les débits sont très faibles.

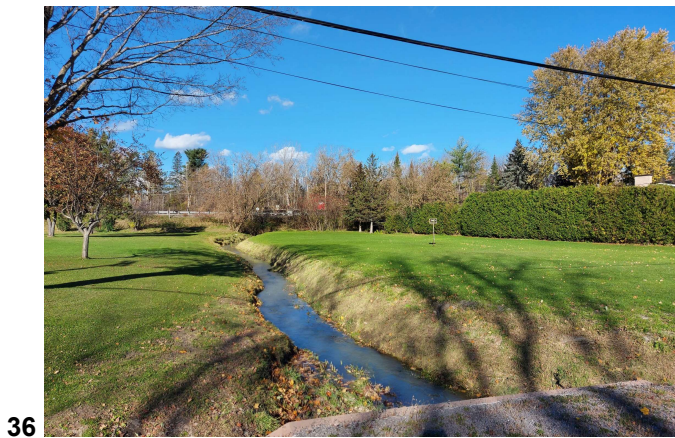
36

Bassin de réception A – Vues en aval depuis le chemin Old Montreal (36) et en amont à partir de la promenade Pierrette (37) dans le domaine Hillside.
