## **Pièce 1 – Programme d'évaluation de l'état des conduites d'eau principales de grand diamètre**

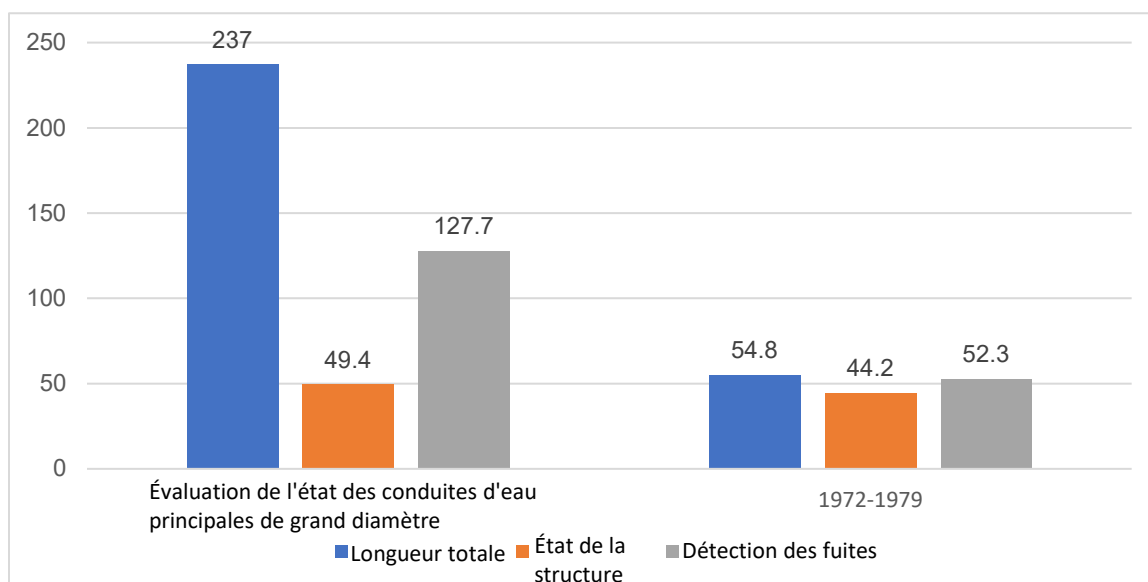
Figure 1 – Progrès accomplis dans l'évaluation de l'état des conduites de grand diamètre ( $\geq 610$  millimètres) dans le cadre des différentes inspections menées jusqu'à maintenant (en kilomètres)

Dans le cadre de ce programme, nous avons inspecté, en 2023, 17,9 kilomètres de conduites d'eau principales de grand diamètre pour détecter les fuites et 10,7 kilomètres de conduites pour détecter les défauts structurels. Chaque type d'inspection apporte de l'information propre à l'état des conduites, à partir de laquelle nous prenons les décisions dans le réaménagement et le remplacement de ces conduites. On compte souvent plusieurs années pour réaliser ces deux types d'évaluations de l'état des conduites. Nous considérons qu'un tronçon de conduite d'eau principale est entièrement inspecté quand nous avons évalué à la fois la détection des fuites et l'état de la structure, selon le cas, d'après l'analyse technique, les matériaux de la tuyauterie et la technologie actuellement offerte sur le marché. En 2023, nous avons considéré que nous avons entièrement et récemment inspecté 3,3 kilomètres de conduites d'eau principales. La figure 1 illustre les progrès accomplis jusqu'à maintenant dans le cadre du Programme d'évaluation de l'état des conduites d'eau principales de grand diamètre : le côté gauche du graphique porte sur le nombre total de conduites d'eau principales de grand diamètre (dont le groupe de tuyaux installés dans la période comprise entre 1972 et 1979 environ), et le côté droit fait état du groupe de tuyaux installés dans la période comprise entre 1972 et 1979 environ.
