## Document 2 – Installation de panneaux d'arrêt toutes directions flexibles au centre de la route

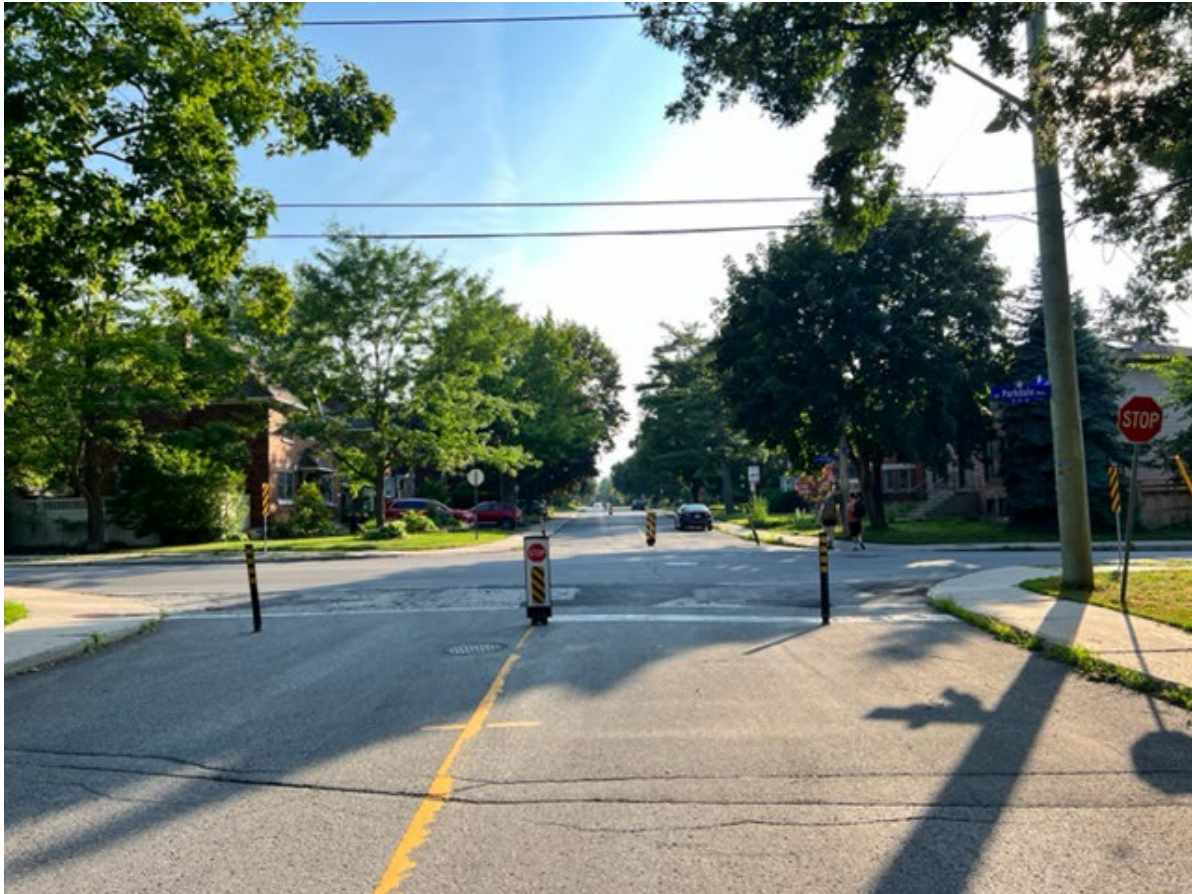
La photo ci-dessous montre un panneau d'arrêt toutes directions flexible installé au centre de la rue Kenilworth, à l'intersection de l'avenue Parkdale. On y voit aussi que des délinéateurs flexibles ont été installés pour rétrécir l'accès à l'intersection à partir de la rue Kenilworth.

Figure 1 – Photo d'un panneau d'arrêt toutes directions flexible installé au centre de la route
